ATAQUE DEL ASESINO FTRACE

Cuando un kernel en fase de pruebas empieza a destrozar tarjetas de red, la comunidad se pone manos a la obra. **POR KURT SEIFRIED**

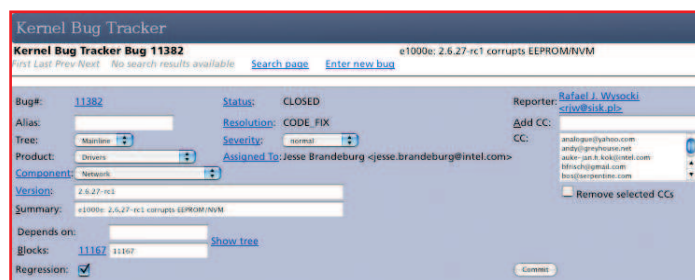
Figura 1: El bug `e1000e` en portada.
